Ehemaliges Gaswerk Schleswig und ehemalige Dachpappenfabrik Erichsen & Menge (Altstandorte) Callisenstraße/Wikingeck, Schleswig

Sachstand und erforderliche Maßnahmen zur Sanierung der Bodenund Grundwasserbelastungen

Dipl.-Ing. Jürgen Strube

Stand: Juni 2016

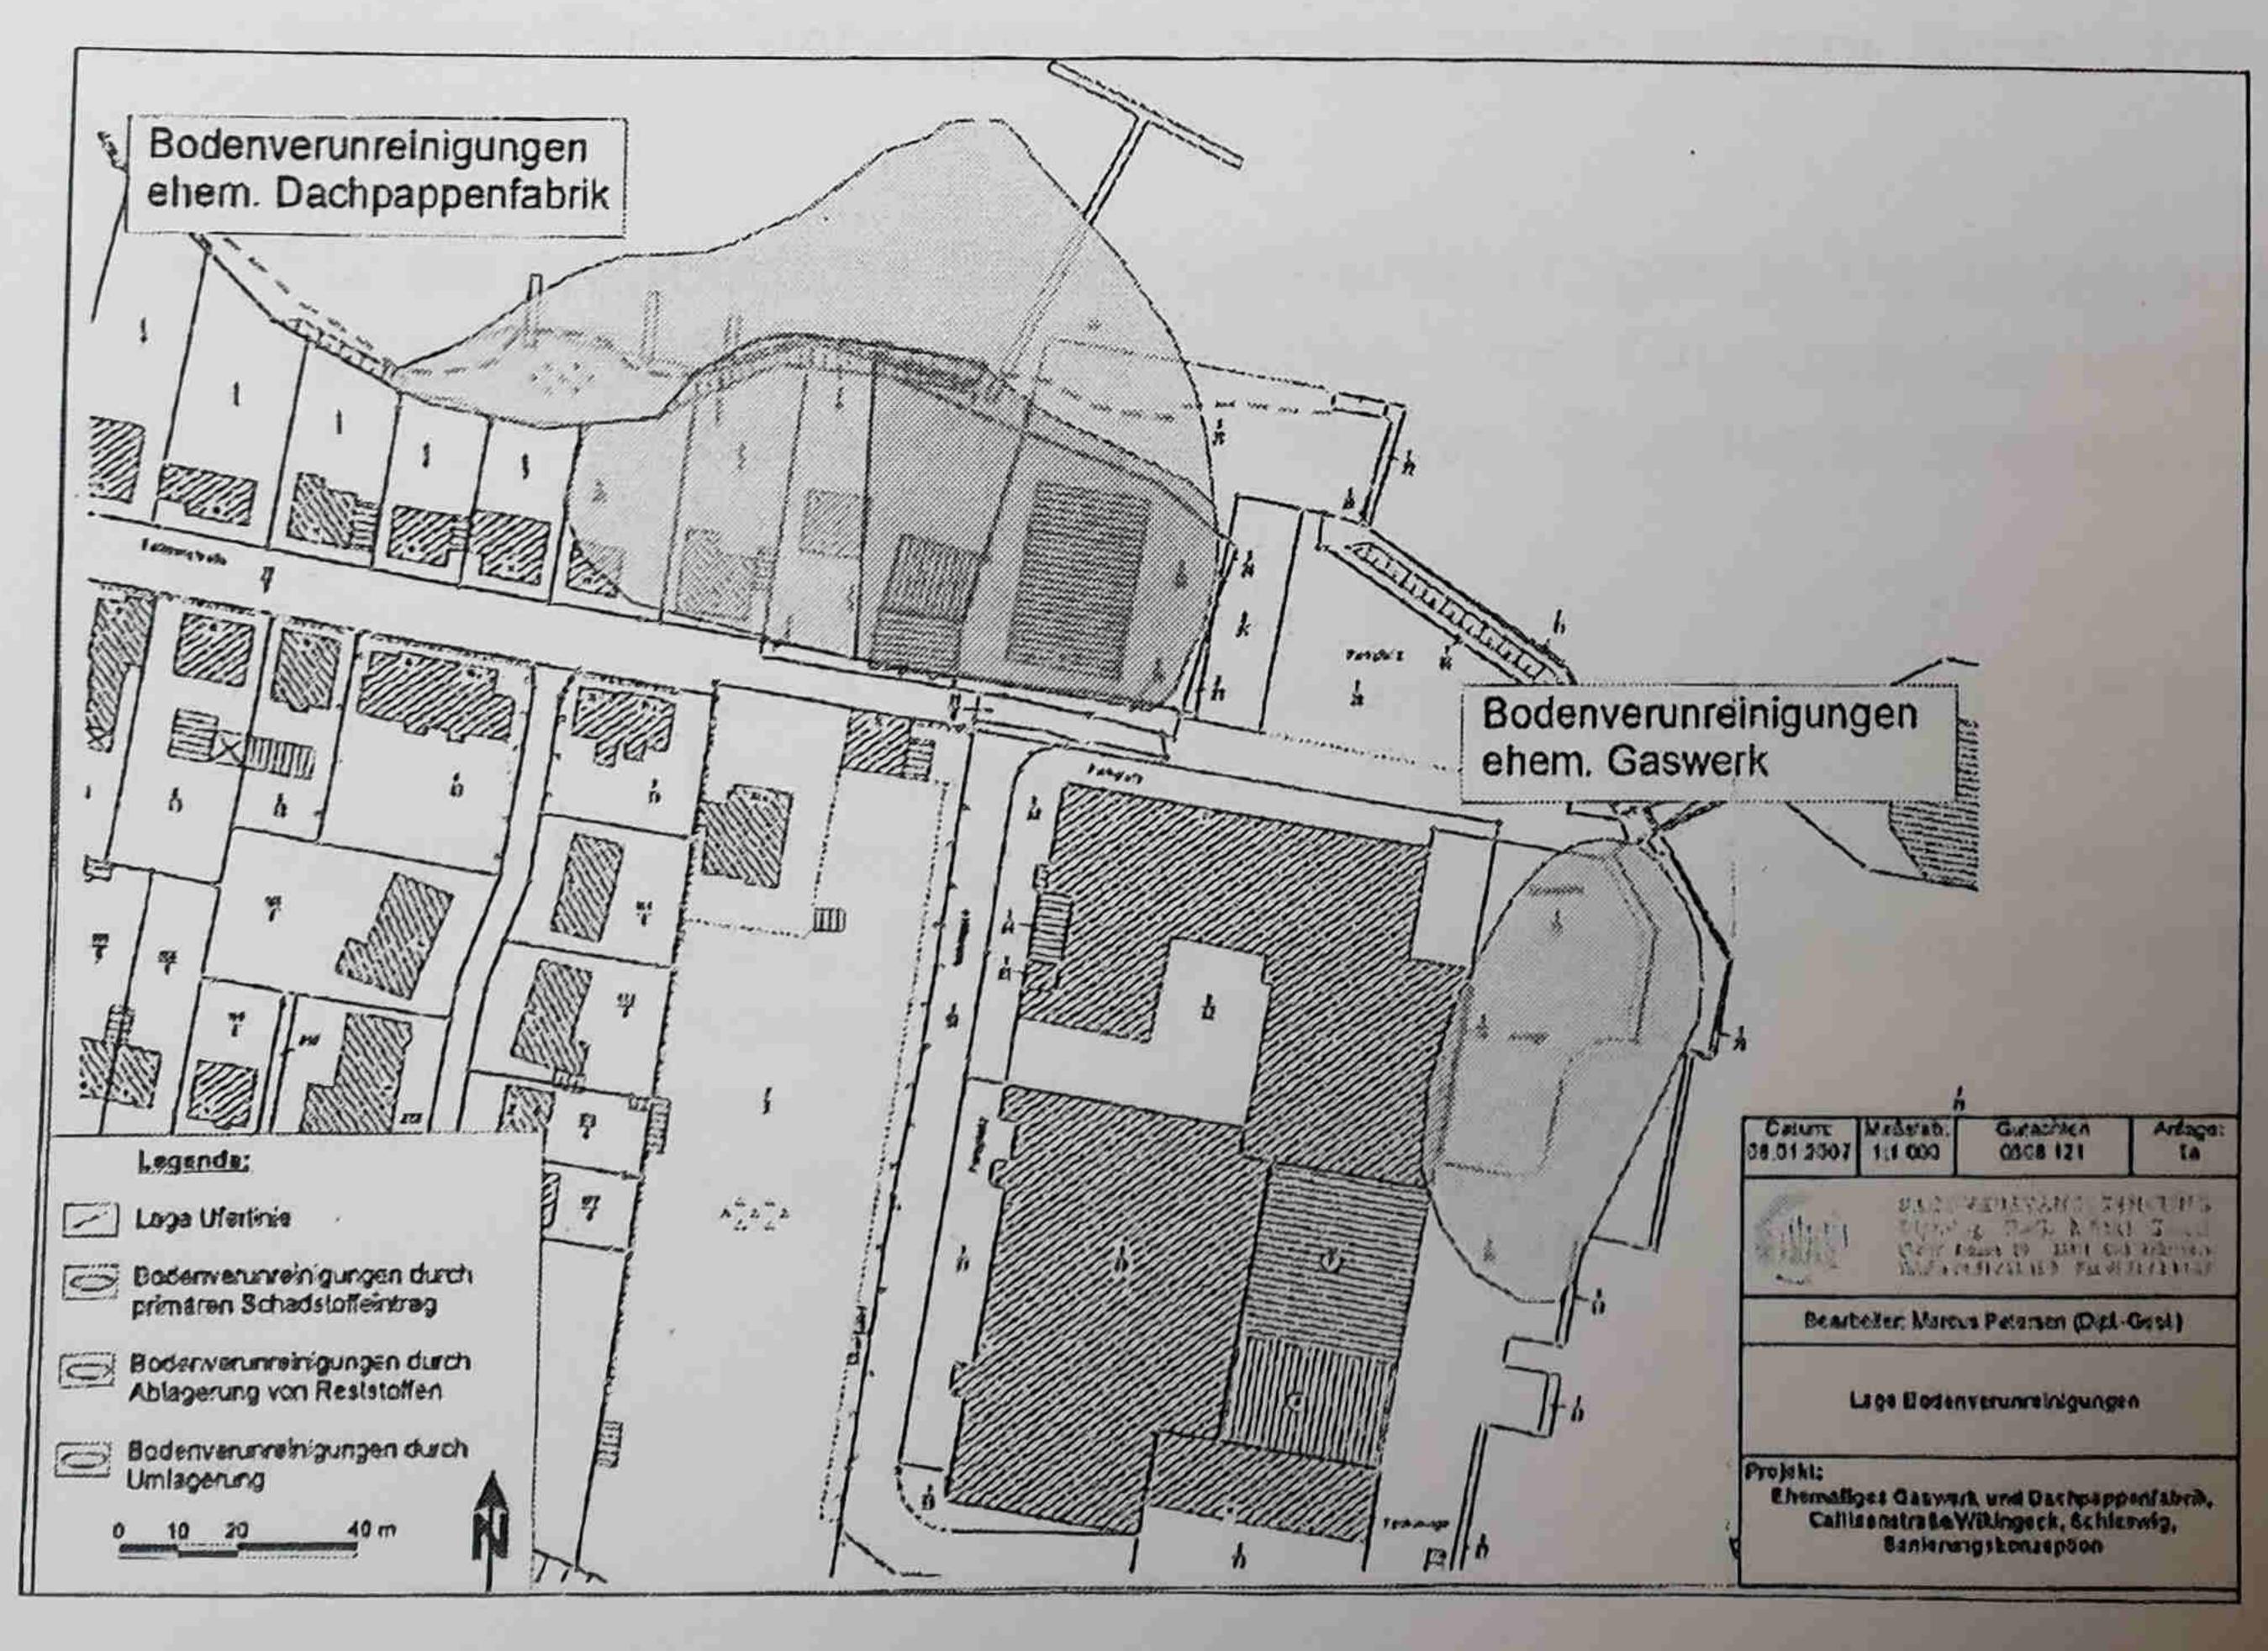
Abb. 4: Lage der Bodenverunreinigungen [8]

Es liegen zwei Schwerpunkte der Bodenbelastungen vor.
 Im Bereich ehem. Dachpappenfabrik mit PAK, Mineralölkohlenwasserstoffen, und BTEX-Aromaten und im Bereich ehem. Gaswerk mit Cyaniden und PAK.

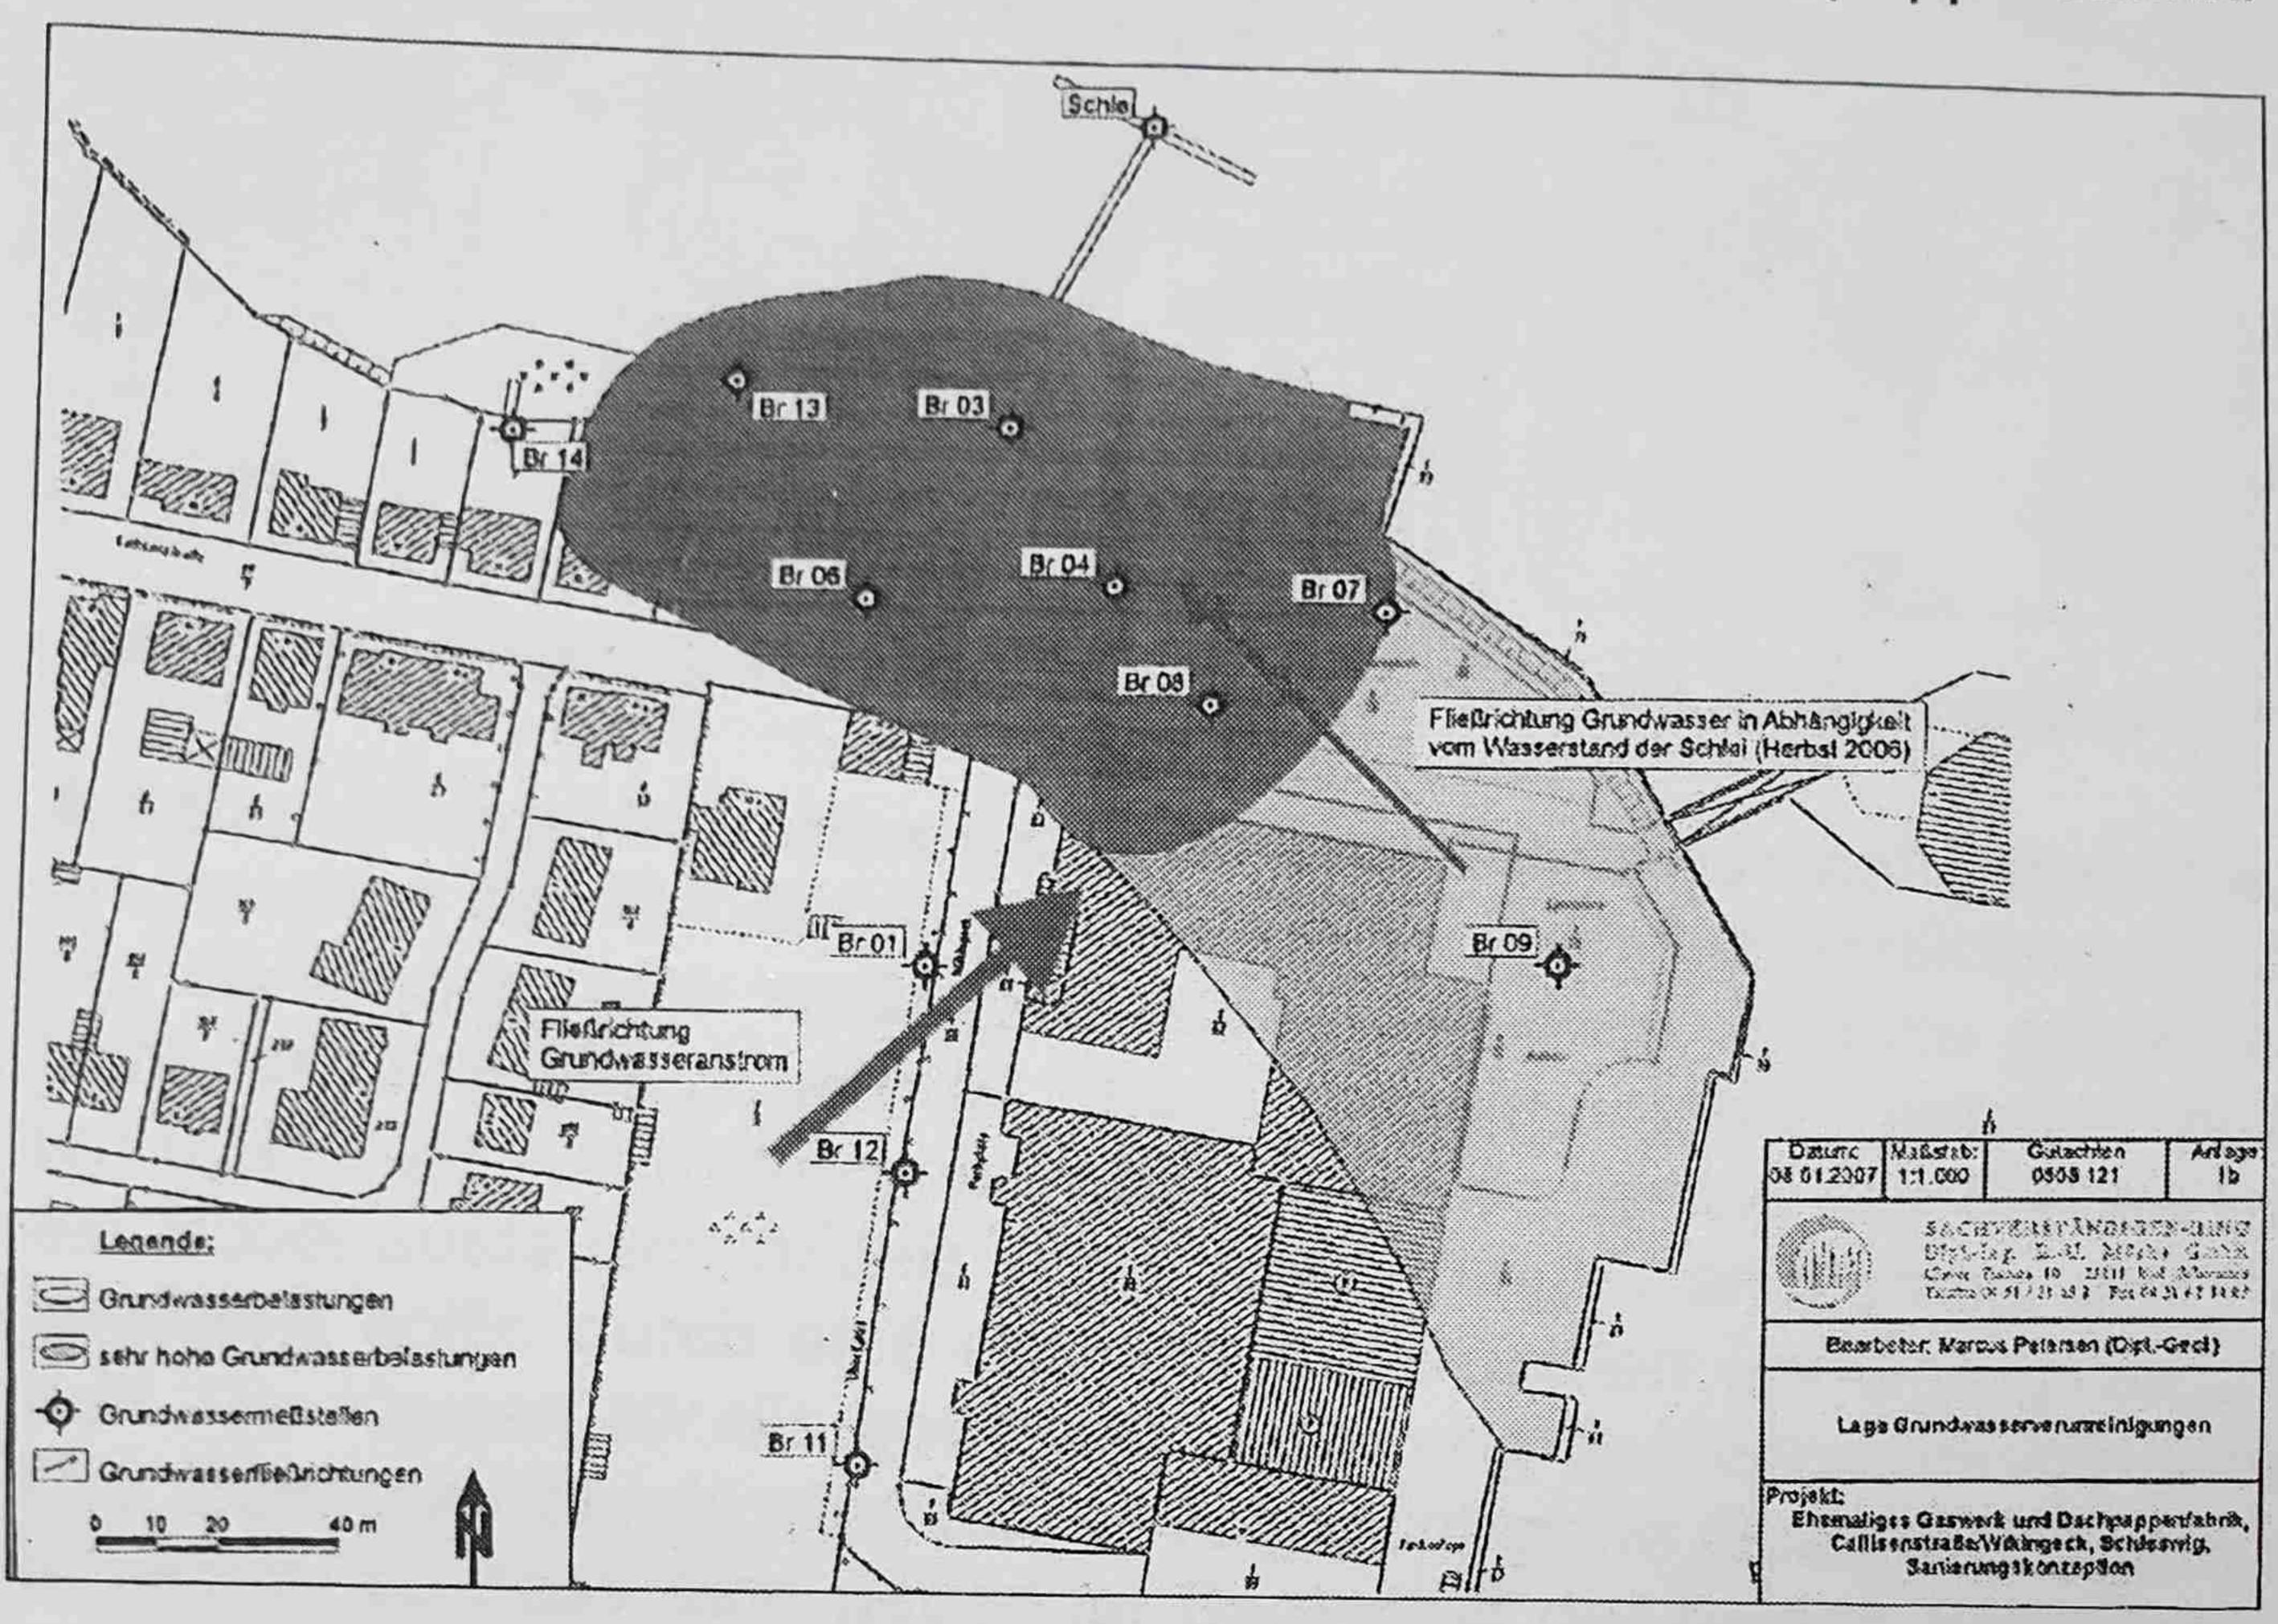
Abb. 5: Lage der Grundwasserverunreinigungen [8]

• Aus den von den Bodenbelastungen ausgehenden Schadstoffherden der Grundwasserverunreinigungen hat sich eine zusammenhängende Schadstofffahne gebildet. Die höchsten Belastungen mit Teerölen in Phase auf dem Grundwasser liegen im Bereich der ehem. Dachpappenfabrik.
